RELATÓRIO TÉCNICO DE VISTORIA

Este relatório tem como objetivo avaliar o atendimento da Oficina Mecânica REVIZZA COMERCIO SERVIÇOS E DISTRIBUIDORA EM GERAL LTDA, CNPJ 39.454.559/0001-27 aos requisitos descritos no processo administrativo nº 9532/2023 no termo de vistoria da oficina. A visita técnica foi inicialmente realizada em 5 de agosto de 2024 as 10h por comissão avaliadora formada por servidores da secretaria municipal de educação, e diante do resultado de desaprovação, uma nova vistoria foi realizada, de natureza pública, nos termos e prazos do Edital no dia 23 de agosto de 2024. Foram inspecionadas as dependências, o maquinário, as ferramentas e o quadro de equipe da oficina.

TERMO DE VISTORIA DA OFICINA

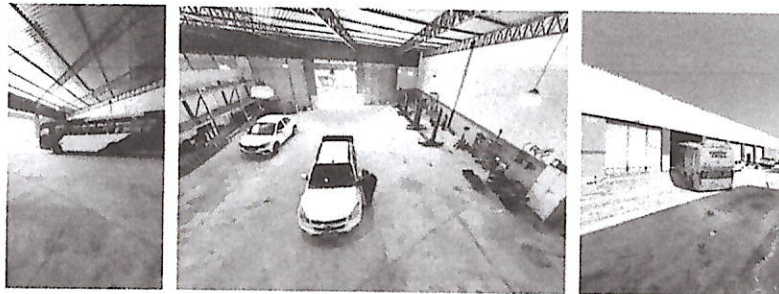
A referida oficina mecânica possui uma infraestrutura adequada e bem conservada, atendendo aos requisitos descritos no processo administrativo. As áreas de trabalho são amplas e bem organizadas, permitindo um fluxo eficiente das atividades. Diferentemente da primeira vistoria, foi identificado que o setor administrativo fora estruturado conforme edital.

Dos 7 (sete) itens avaliados, todos atenderam as exigências do edital, sendo a média das avaliações da comissão igual à 1, portanto, considerando-se APROVADO no quesito dependências.

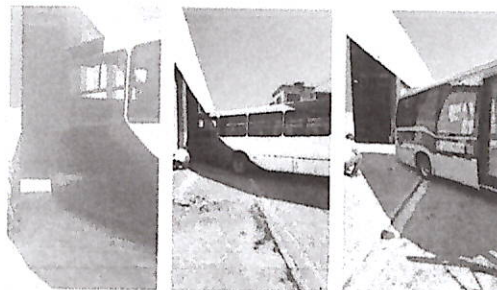
Não obstante, no que tange o acesso dos ônibus à oficina, pelo desnível da entrada principal em relação a rua, observou-se dificuldade de manobra, inclusive o assoalho de um dos veículos arrastou na rampa de acesso, destaca-se também a intensa movimentação de vans nos arredores da oficina, dificultando o acesso dos veículos.

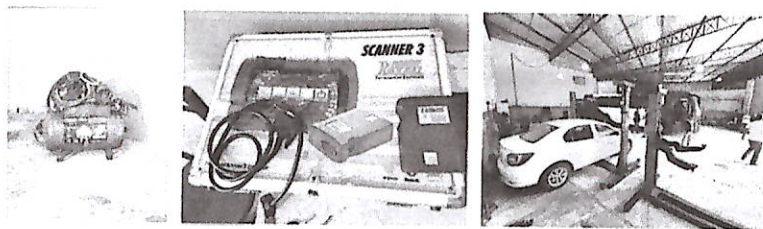
O maquinário disponível na oficina encontra-se em bom estado de conservação. Foram identificados equipamentos adequados para a realização de diversos tipos de reparos e manutenções. Dos 8 (oito) itens avaliados, 6 (seis) estão em conformidade com os requisitos técnicos estabelecidos e 2 (dois) foram avaliados como N “Não Possui”. Novamente nos foi informado pelo representante da empresa que a ausência desses equipamentos se justifica pela terceirização do serviço de borracharia como um todo, nos foi apresentado um documento comprovando vínculo de subcontratação.

Dos 8 (oito) itens avaliados, os 2 (dois) que citam sobre maquinário para serviços de borracharia foram reprovadas. Sendo a média das avaliações da comissão igual à 0,75, portanto, considerando-se APROVADO no quesito maquinário.

Foi visitada por essa comissão, nesta mesma data, a referida borracharia, e foi identificado que a mesma não possui dependências capazes estruturalmente de atender as demandas dos serviços em veículos grandes, assim, por esta razão, a reprovação aos itens supracitados se manteve.

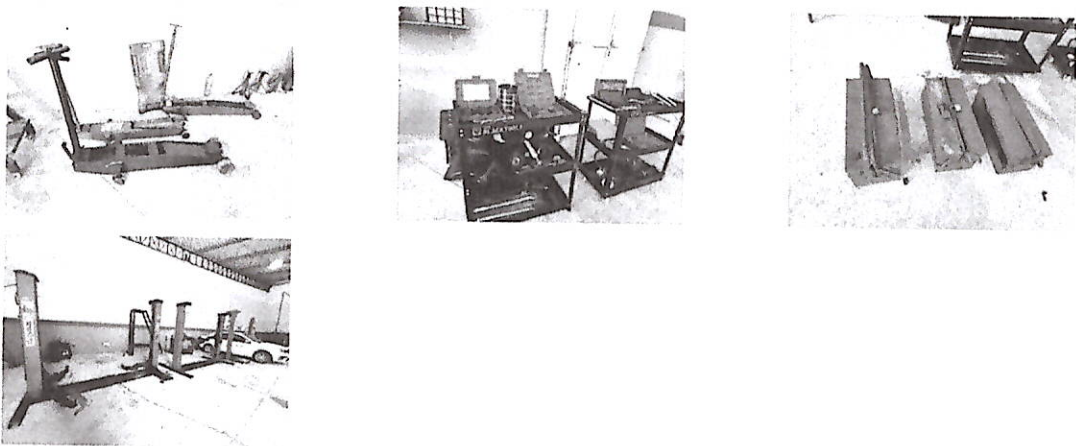
Foram avaliados 49 (quarenta e nove) itens no quesito ferramental, onde 46 (quarenta e seis) itens foram avaliados como E = “Excelente” e/ou S = “Satisfatório”. Como exemplo, destaca-se que a falta de elevadores para veículos leves e utilitários na

quantidade mínima requerida, bem como carrinho de ferramentas para mecânico, macaco tipo jacaré e ainda caixa completa de ferramentas para mecânico, ausências essas identificadas na primeira vistoria, foram supridas nesta nova visita.

Destaca-se que se mantiveram algumas ausências de ferramentas para serviços de borracharia, sendo mais uma vez justificadas pela terceirização desse serviço, desta vez apresentando documento comprovando vínculo de subcontratação, entretanto, em visita ao estabelecimento, como supracitado, foi verificado que a borracharia não comporta fisicamente os veículos de grande porte, objetos deste processo, por isso, se mantendo a reprovação nestes itens.

Dos 49 (quarenta e nove) itens avaliados, a média das avaliações da comissão obtida foi igual à 0,93, portanto, considerando-se APROVADO no quesito ferramental.
